Enquête publique relative au projet de plan de prévention du risque inondation (PPRI) des
vallées de la Saulx et de l'Orge

**RAPPORT SUR LA PRISE EN COMPTE DES REMARQUES RECUEILLIES
PAR LA COMMISSION D'ENQUÊTE SUITE AUX VÉRIFICATIONS
RÉALISÉES SUR SITE**

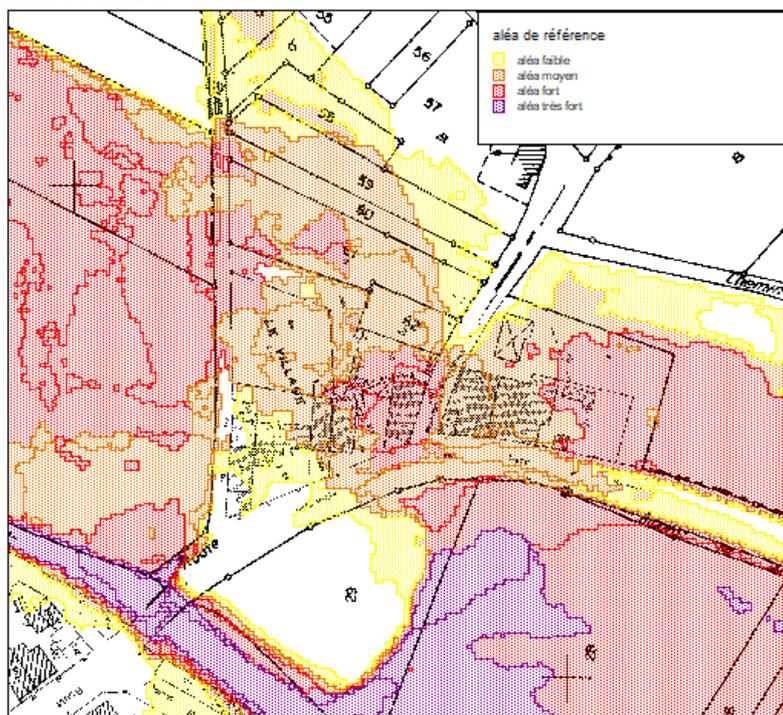
Il ressort des études hydrauliques réalisées pour l'élaboration du PPRI que le secteur en rive droite de la Saulx (Rue Nationale) est concerné par les trois types d'aléas inondation (faible, moyen et fort) en considération de la topographie des lieux. Le classement des habitations en aléa faible est conforme au levé topographique réalisé dans ce cadre.

Le rendu cartographique de ce secteur est conforme avec le niveau d'aléa et la typologie du bâti suivant les

études réalisées sur l'ensemble du territoire.
